**SI 0028**

# SERVICE INFORMATION

## ПОЛОМКА КЛАПАНА НА КОНЦЕ СТЕРЖНЯ

ОСНОВНОЙ ПРИЧИНОЙ ЯВЛЯЮТСЯ НЕИСПРАВНОСТИ ФАЗ ГАЗОРАСПРЕДЕЛЕНИЯ

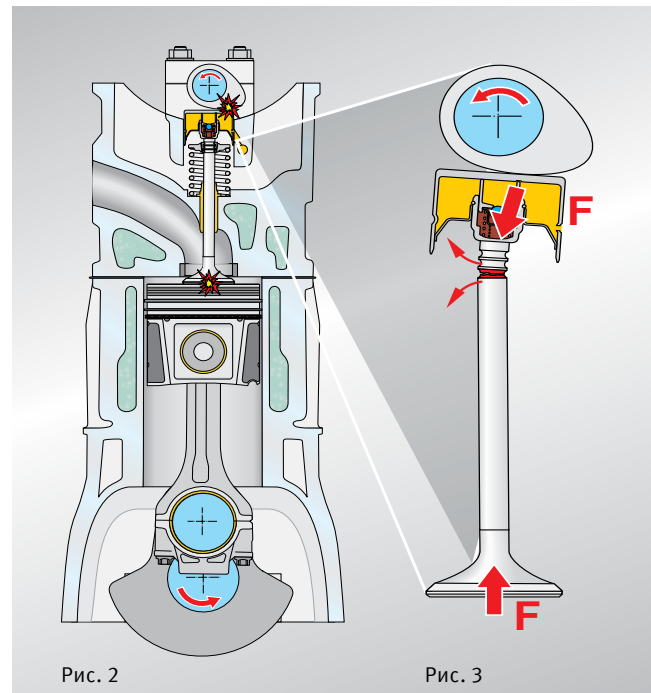
Рис. 2

Чаще всего причиной дефекта являются неправильно настроенные или соскользнувшие зубчатые ремни. В результате этого поршень во время работы сталкивается с еще не полностью закрытым клапаном (рис. 2). При этом поршень и распределительный вал оказывают сильное воздействие на стержень клапана. Ввиду конструкции и способа монтажа в области нижней канавки изгибающий момент клапана достигает максимального значения. Поскольку клапан в направляющей может изгибаться лишь в незначительной степени, он деформируется возле канавки и ломается (рис. 3).

Поломки клапана на конце стержня всегда являются следствием некомпетентного монтажа или неблагоприятных условий эксплуатации. Недостатки материала в качестве причин дефекта можно исключить.
