SI 1001

SERVICE INFORMATION

ELEMENTOS DE LA CÁMARA DE TURBULENCIA

MANEJO CORRECTO DE CULATAS DE TIPO DE CONSTRUCCIÓN MÁS VIEJO

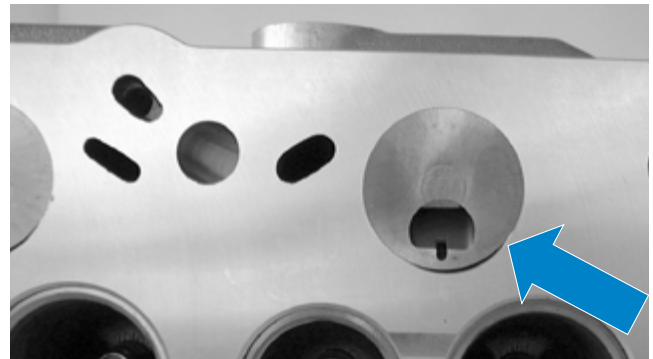
En los motores con cámara de turbulencia los elementos de cámara de turbulencia son de acero y están insertos en la culata por el lado de la combustión (fig. 1). Los elementos no están montados a presión en la culata. Más bien, dichos elementos están asentados con precisión de ajuste en la culata. En comparación con la superficie plana de la culata, los elementos tienen un saliente de 0,02 – 0,07 mm (la medida del saliente “X” depende del fabricante). El saliente hace que la cámara sea presionada en su asiento por la junta de culata y que no se pueda mover durante el funcionamiento.

Fig. 1: culata con elementos de la cámara de turbulencia montados

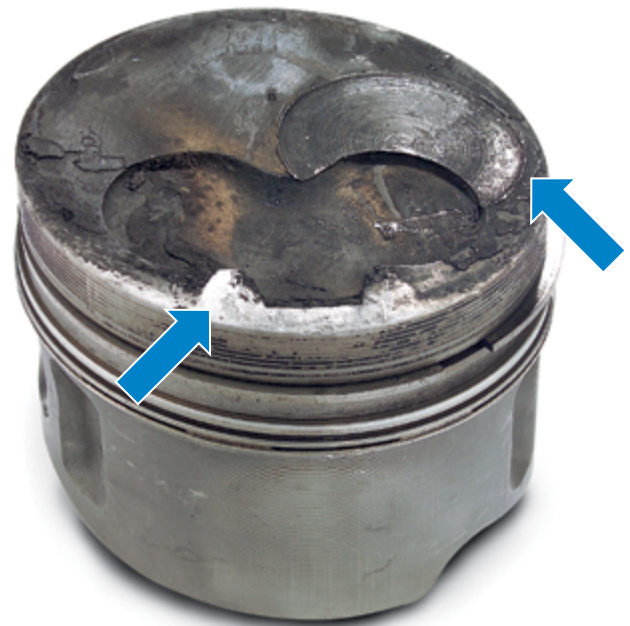
2. En el caso de un sobrecalentamiento del motor causado p. ej. por fallos en la combustión, los componentes se dilatan fuertemente. El pistón ya no corre libremente y golpea contra la cámara de turbulencia, contra las válvulas y también contra la culata.

En el pistón de la figura 4 se muestran las huellas de los golpes del elemento de la cámara de turbulencia (flecha) y de la válvula de admisión. Los daños se originaron por un sobrecalentamiento del motor.

Fig. 4: huellas de golpes por sobrecalentamiento del motor
