SI 0028

SERVICE INFORMATION

PĘKNIĘCIE ZAWORU NA KOŃCU TRZONKA

GŁÓWNA PRZYCZYNA SĄ NIEWŁAŚCIWE FAZY ROZRZĄDU

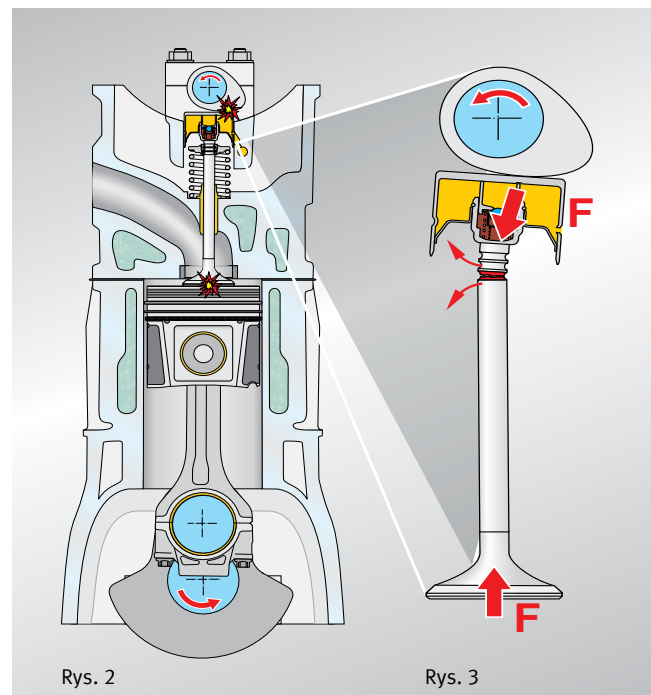
Rys. 2

Uszkodzenie jest najczęściej spowodowane niewłaściwie ustawionym rozrzędem albo przeskokiem paska zębatego. W efekcie tłok uderza podczas ruchu w jeszcze nie zamknięty zawór (Rys. 2). Tłok i wałek rozrzędu wywierają wówczas dużą siłę na trzonek zaworu. Ze względu na konstrukcję i miejsce zamontowania, zawór przejmuje przy dolnym podcięciu bardzo duży moment zginający.

Ponieważ zawór może tylko lekko zgiąć się w prowadnicy, przełamuje się przy podcięciu i pęka (Rys. 3).

Pęknięcia zaworów na końcu trzonka są zawsze wynikiem niewłaściwego montażu lub niesprzyjających warunków pracy. Wady materiałowe można wykluczyć jako przyczynę uszkodzenia.
