SI 0028

SERVICE INFORMATION

ROTURA DE VÁLVULA EN EL EXTREMO DEL VÁSTAGO

LA CAUSA PRINCIPAL SON LOS ERRORES

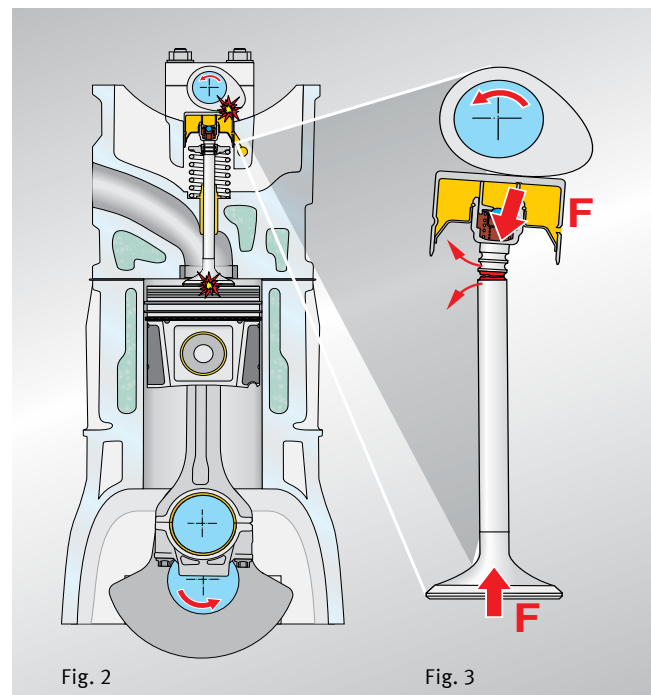
La avería se produce con frecuencia por el ajuste defectuoso o por saltos en la correa de distribución. Por esta razón, el pistón choca durante su funcionamiento con la válvula, que no se ha cerrado completamente (Fig. 2). Los pistones y el árbol de levas producen mucha presión en el vástago de la válvula. A causa de la construcción y de la situación de montaje, la válvula experimenta el mayor momento de flexión en el área de la escotadura inferior. Debido a que la válvula puede flexionarse muy poco en la guía, se dobla en la escotadura y se parte (Fig. 3).

La roturas de la válvula siempre son una consecuencia de un montaje inadecuado o de comportamientos de marcha desfavorables. Defectos del material no pueden ser causa de una avería.
