**SI 1001**Sadece uzman personel için!
1/3

SERVICE INFORMATION

TÜRBÜLANS ODASI ELEMANLARI

YAPI TÜRÜ ESKİ OLAN SİLİNDİR KAPAKLARININ DOĞRU KULLANIMI

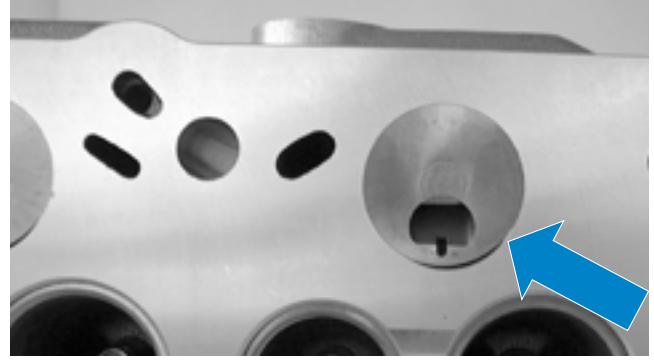
Türbülans odalı motorlarda çelik türbülans odası elemanları, yanma tarafından silindir kapağına takılıdır (Şek. 1). Elemanlar, silindir kapağına preslenmemiştir. Onun yerine silindir kapağına tam olarak otururlar. Elemanlar, silindir kapağının oturma yüzeyine göre 0,02 – 0,07 mm taşma değerine sahiptir (taşma ölçüsü "X", üreticiye bağlıdır). Taşma seviyesi nedeniyle oda, silindir kapağı contası tarafından yuvasına preslenir ve işletim sırasında hareket edemez.

Şek. 1 Monte edilmiş türbülans odası elemanlı silindir kapağı

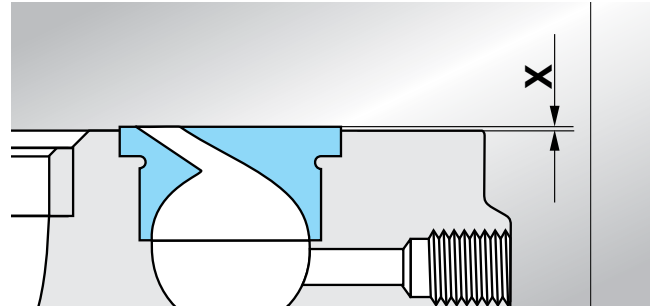
Şek. 2 Türbülans odası taşma seviyesi

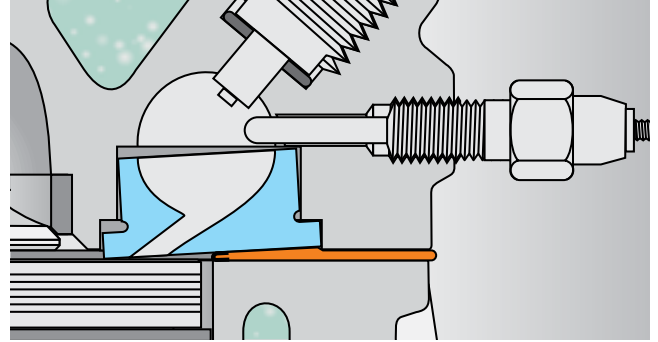
Şek. 3

1. Türbülans odası oturdu veya montaj sırasında gerekli taşma seviyesine sahip değildi. Türbülans odası elemanı, yuvası içinde eğiliyor ve pistonu çarpıyor. Yanma basıncı ve odada aşırı ısınma (ısı gidermenin kötü olması) eğilmeyi ek olarak teşvik eder (Şek. 3).

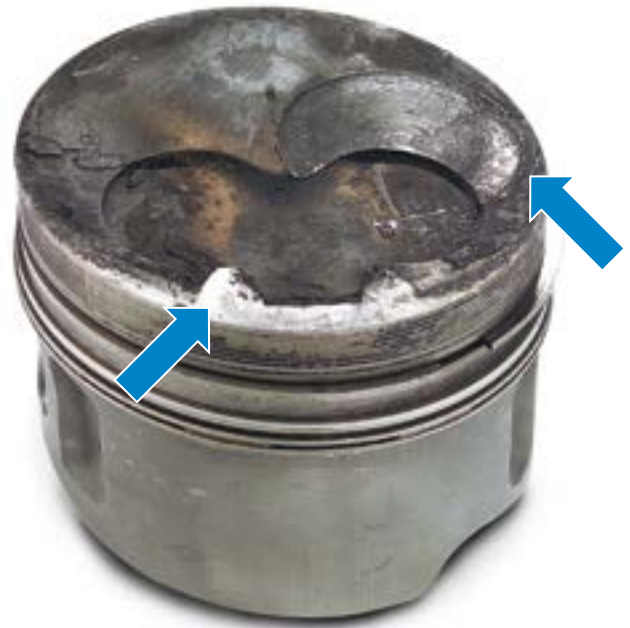
Şekil 4'te yer alan pistonu türbülans odası elemanının (Ok) ve giriş valfinin darbe izleri görülmektedir. Bu hasar, motorda aşırı ısınma nedeniyle meydana gelmiştir.

Şek. 4 Motorun aşırı ısınması nedeniyle darbe izleri
