**SI 0028**  
 Nur für Fachpersonal!  
 1/1

# SERVICE INFORMATION

## VENTILBRUCH AM SCHAFTENDE

### STEUERZEITENFEHLER SIND DIE HAUPTURSACHE

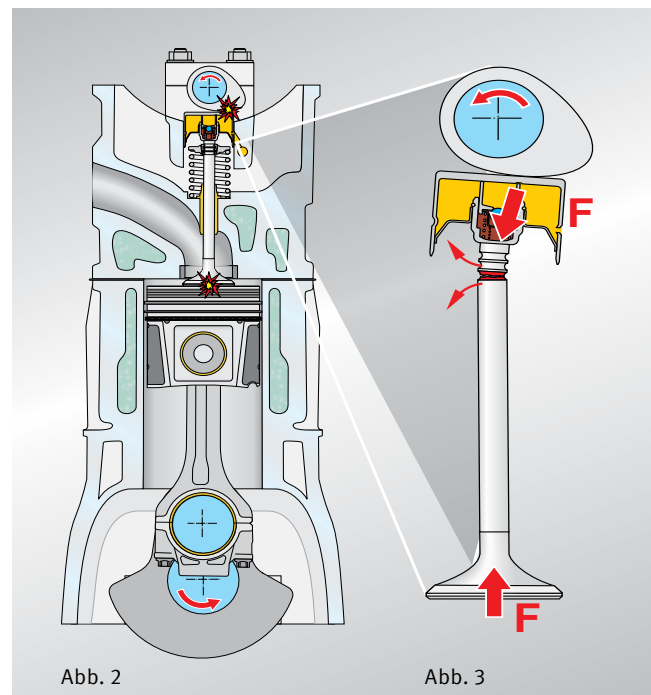
Immer wieder kommt es nach einer Zylinderkopfreparatur nach kurzer Laufzeit zu einem Ventilbruch im Bereich der Ventilkelle (Abb. 1). Besonders Ventile mit einem Schaftdurchmesser von 7 mm und weniger sind davon betroffen.

Abb. 1 Gewaltbruch am Einstich

Der Schaden wird am Häufigsten durch fehlerhaft eingestellte oder übersprungene Zahnriemen verursacht. Der Kolben kollidiert dadurch im Betrieb mit dem noch nicht vollständig geschlossenen Ventil (Abb 2). Kolben und Nockenwelle leiten dabei große Kräfte in den Ventilschaft ein. Aufgrund der Konstruktion und der Einbausituation erfährt das Ventil im Bereich des unteren Einstiches das höchste Biegemoment. Da sich das Ventil in der Führung nur wenig verbiegen kann, knickt es am Einstich ein und bricht (Abb. 3).
