SI 0078
Sadece uzman personel için!
1/2

SERVICE INFORMATION

HATALI EŞLEŞTİRME NEDENİYLE VAKUM POMPASI HASARLARI

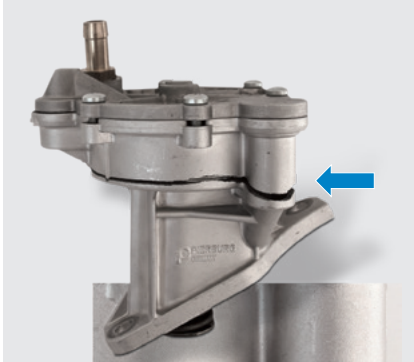
Yanlış bir pompanın monte edilmesi halinde, montajdan sonra motor ilk kez çalıştırıldığında pompa gövdesi kırılmaktadır (bakınız Şek. 1) ya da hatta kam mili kırılmaktadır ve bunun sonucunda ciddi ve pahalı motor hasarı söz konusu olmaktadır.

Şek. 1: Pompa gövdesinde kırıklık

Hasar durumunu önlemek için mutlaka şasi numarası, araç tescil tarihi ve/veya eski pompanın parça numarası kontrol edilmelidir!

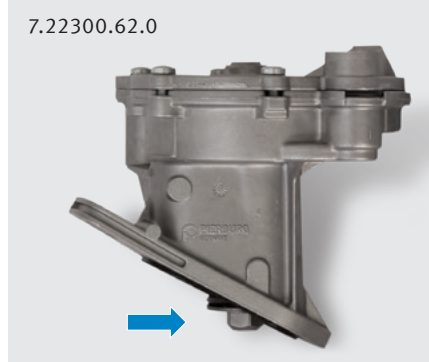
AAB motor kodlu VW T4 motorda, silindir kapaklarında yapılan bir değişiklikten dolayı vakum pompalarında sık sık yanlış seçim söz konusu olmaktadır. Yanlış pompaların monte edilmesi halinde şikayetler kabul edilmez.

Şek. 2: Vakum pompalarının kıyaslanması

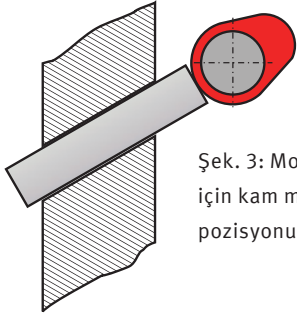
Kam mili üzerinde bulunan ve vakum pompasını hareket ettiren kam, pompanın düşük ön gerilim (azami 2 mm boşluk) ile monte edilmesi için, montaj esnasında ara itici kolun karşı tarafındaki kısımda durmalıdır (bakınız Şek. 3):

Şek. 3: Montaj işlemi için kam milinin pozisyonu

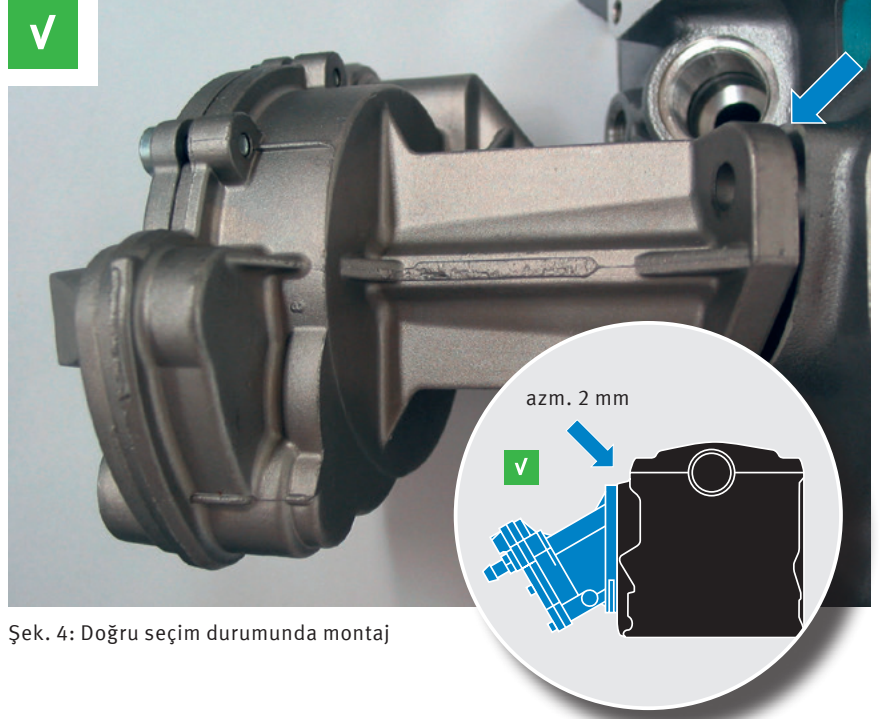
Şek. 4: Doğru seçim durumunda montaj

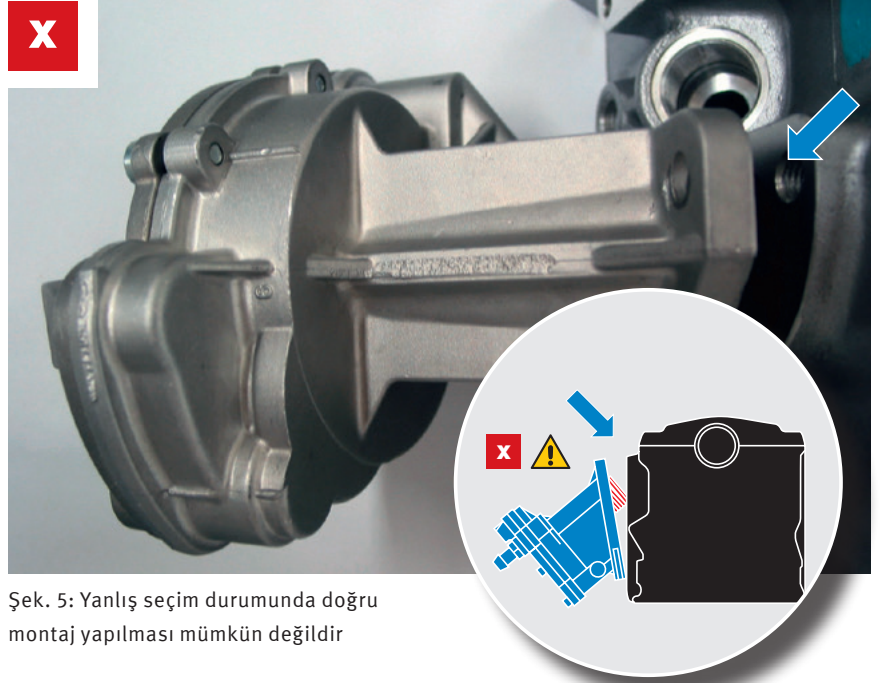
Eğer kam montaj esnasında ara itici kolun karşı tarafındaki kısımda durduğu halde, vakum pompası yoğun güç uygulanmadan flanşa bastırılmıyorsa (yakl. 5 mm boşluk), büyük bir olasılıkla yanlış seçim söz konusudur.

Şek. 5: Yanlış seçim durumunda doğru montaj yapılması mümkün değildir

Mutlaka şasi numarası, araç tescil tarihi ve/veya eski pompanın parça numarası kontrol edilmelidir!

Bu problemi kesinlikle ara itici kolda değişiklikler yaparak (örn. taşlama) çözmeye çalışmayın!
