SI 1198
¡Sólo para personal especializado!
1/1

SERVICE INFORMATION

AVERÍA EN EL SISTEMA DE LUBRICACIÓN DEL MOTOR PÉRDIDA DE PRESIÓN DE ACEITE POR ROTURA DEL CONO DE CIERRE DEL FILTRO DE ACEITE

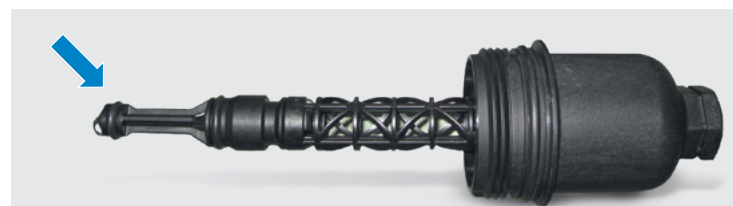
Fig. 1:
Tubo de plástico en el cono de cierre del filtro de aceite (MB OM611, OM646, M271). Detalle: cierre de la válvula de drenaje – chaveta cónica con retén

En el fondo de muchas cajas de filtro de aceite se asienta una válvula de drenaje que facilita la sustitución del filtro de aceite. En la versión mostrada (Fig. 1), una chaveta cónica se asienta en el extremo del tubo de plástico. Dicha chaveta cierra el orificio de drenaje con el cono de cierre del filtro de aceite enroscado. Al desenroscar el cono de cierre del filtro de aceite se libera el orificio de drenaje. De esta manera, el aceite que se encuentra en la caja del filtro de aceite fluye en el cárter de

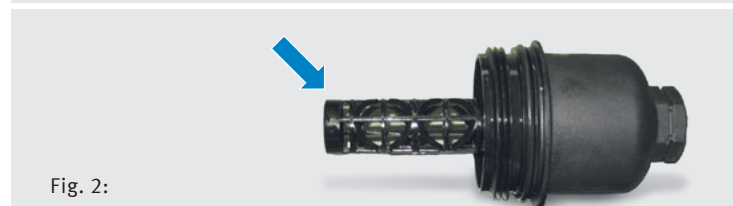
Debido a una rotura del tubo de plástico en el cono de cierre del filtro de aceite (Fig. 2), el aceite a presión procedente de la bomba de aceite fluye sin control en el cárter de aceite. Esto genera una pérdida de presión de aceite en el motor, así como los problemas y daños en el motor antes señalados.

Fig. 2:
Sitio de la rotura en el tubo de plástico.
Falta el cierre de la válvula de drenaje.

En el cambio del aceite de motor prestar atención a una manipulación cuidadosa de la unidad de filtro de aceite. El tubo de plástico en el cono de cierre del filtro de aceite es sensible a la aplicación de fuerza y se puede romper. El sitio de la rotura (Fig. 2) puede variar. A menudo el tubo de plástico roto se queda atascado dentro del cartucho del filtro de aceite al extraer dicho cartucho, y se elimina sin que se note. Observar además que los retenes de elastómero en el cono de cierre del filtro de aceite siempre se deben renovar.
