SI 1198
Nur für Fachpersonal!
1/1

SERVICE INFORMATION

STÖRUNG IM MOTORSCHMIERSYSTEM

VERLUST DES ÖLDRUCKS DURCH BRUCH AM ÖLFILTERVERSCHLUSSDECKEL

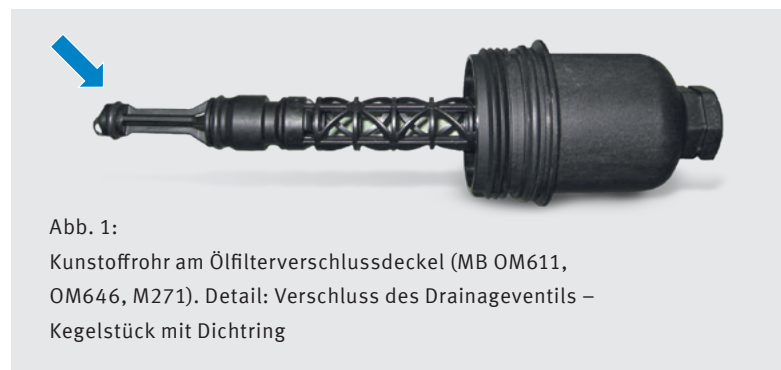
Abb. 1:
Kunststoffrohr am Ölfilterverschlussdeckel (MB OM611, OM646, M271). Detail: Verschluss des Drainageventils – Kegelstück mit Dichtring

Am Boden vieler Ölfiltergehäuse sitzt ein Drainageventil, das den Ölfilteraustausch erleichtert. In der abgebildeten Ausführung (Abb. 1) sitzt am Ende des Kunststoffrohrs ein Kegelstück. Dieses Kegelstück verschließt bei eingeschraubtem Ölfilterverschlussdeckel die Drainagebohrung. Durch das Herausdrehen des Ölfilterverschlussdeckels wird die Drainagebohrung freigegeben. Das im Ölfiltergehäuse stehende Öl fließt dadurch in die Ölwanne ab.

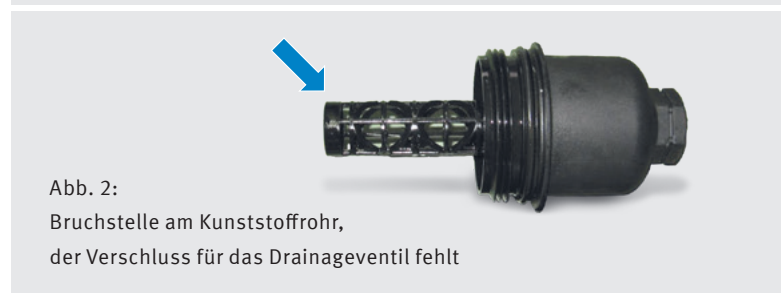
Durch einen Bruch des Kunststoffrohrs am Ölfilterverschlussdeckel (Abb. 2) fließt das von der Ölpumpe kommende Drucköl unkontrolliert in die Ölwanne ab. Es kommt zum Verlust des Motoröldrucks und zu den oben genannten Motorproblemen und -schäden.

Abb. 2:
Bruchstelle am Kunststoffrohr, der Verschluss für das Drainageventil fehlt

Achten Sie beim Motorölwechsel auf einen sorgsamen Umgang mit der Ölfiltereinheit. Das Kunststoffrohr am Ölfilterverschlussdeckel ist empfindlich gegen Krafteinwirkung und kann brechen. Die Bruchstelle (Abb. 2) kann an verschiedenen Stellen auftreten. Oft bleibt beim Abziehen der Ölfilterpatrone das abgebrochene Kunststoffrohr in der Ölfilterpatrone stecken und wird – ohne dass es auffällt – mit entsorgt. Zudem ist darauf zu achten, dass die Elastomerdichtringe am Ölfilterverschlussdeckel stets erneuert werden müssen.
