**SI 1001**  
Nur für Fachpersonal!  
1/3

# SERVICE INFORMATION

## WIRBELKAMMEREINSÄTZE

### RICHTIGER UMGANG MIT ZYLINDERKÖPFEN ÄLTERER BAUART

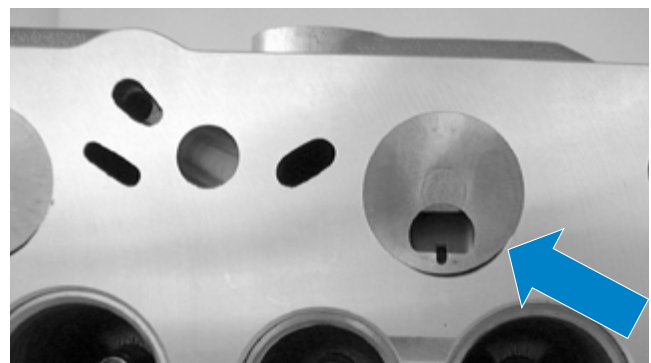
Abb. 1 Zylinderkopf mit montierten Wirbelkammereinsätzen

Bei Wirbelkammermotoren sind die Wirbelkammereinsätze aus Stahl von der Verbrennungsseite in den Zylinderkopf gesteckt (Abb. 1). Die Einsätze sind nicht in den Zylinderkopf eingepresst. Sie sitzen vielmehr passgenau im Zylinderkopf. Die Einsätze haben im Vergleich zur Zylinderkopfplanfläche einen Überstand von 0,02 - 0,07 mm (das Überstandsmaß „X“ ist herstellerabhängig). Der Überstand bewirkt, dass die Kammer von der Zylinderkopfdichtung in ihren Sitz gepresst wird und sich im Betrieb nicht bewegen kann.

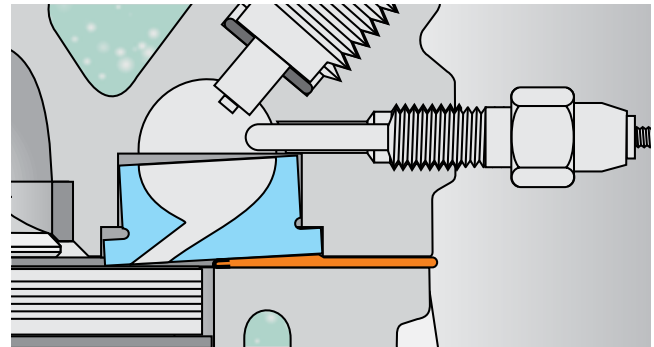
Abb. 3

1. Die Wirbelkammer hat sich gesetzt oder verfügte schon beim Einbau nicht über den notwendigen Überstand. Der Wirbelkammereinsatz kippt in seinem Sitz und kollidiert mit dem Kolben. Der Verbrennungsdruck und die Überhitzung der Kammer (schlechte Wärmeabfuhr) unterstützen das Kippen zusätzlich (Abb. 3).

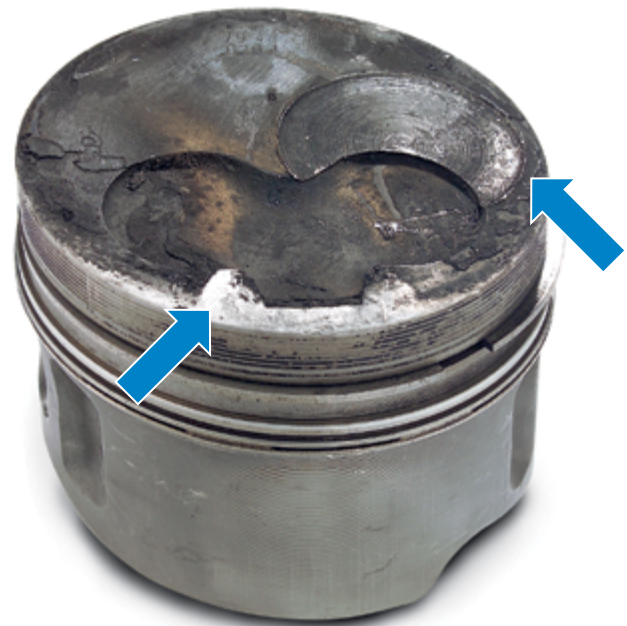
2. Bei einer motorischen Überhitzung, verursacht z. B. durch Verbrennungsstörungen, dehnen sich die Bauteile stark aus. Der Freigang des Kolbens wird dadurch aufgehoben und der Kolben schlägt an der Wirbelkammer, an den Ventilen als auch am Zylinderkopf an.

Beim Kolben in Abbildung 4 sind die Anschlagspuren des Wirbelkammereinsatzes (Pfeil) und des Einlassventils zu sehen. Der Schaden entstand durch eine Überhitzung des Motors.

Abb. 4 Anschlagspuren durch motorische Überhitzung
