SI 0078
Sadece uzman personel için!
1/2

SERVICE INFORMATION

HATALI EŞLEŞTİRME NEDENİYLE VAKUM POMPASI HASARLARI

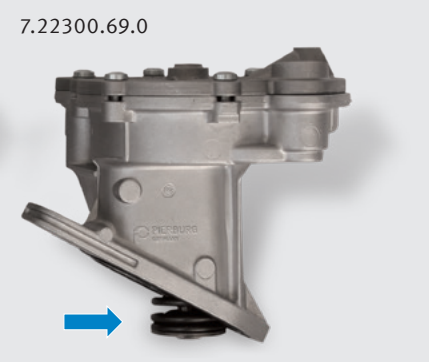
Araç: VW Transporter LT, T4 (kamyonet, minibüs, panel van, California), Motor kodu: AAB		
Pierburg No.	7.22300.62.0	7.22300.69.0
Eski parça numarası	7.22300.12.0	7.22300.19.0
Üretim yılı	5/1994 öncesi	5/1994 sonrası
Şasi numarası	70-R-180 000 öncesi	70-R-180 001 sonrası
VW parça numarası	075 145 100; 075 145 101; 075 145 101 A	074 145 100 A
VW silindir kapağı no.	074 103 351 A	074 103 351 D
MotorService silindir kapağı no.	50 003 101	50 003 113
Silindir kapağı üst kapak yüzeyi	11 delikli; Ø 5 mm	deliksiz
Pierburg itici kol numarası	3.52124.06.0	3.52124.05.0
VW itici kol numarası	075 145 307	074 145 307 B
İtici kol uzunluğu	71,0 mm	67,5 mm

Hasar durumunu önlemek için mutlaka şasi numarası, araç tescil tarihi ve/veya eski pompanın parça numarası kontrol edilmelidir!
