SI 1171

SERVICE INFORMATION

DANNI ALL'ALBERO MOTORE ...

... CAUSE E COME EVITARLI

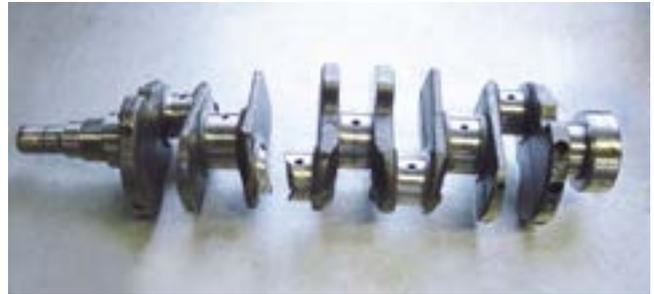
- Sovraccarico dei componenti meccanici dell'albero motore dovuto a disturbi di combustione, colpi d'ariete, etc.
- Blocchi improvvisi del motore, ad es. a causa di un ingranaggio difettoso, contrappesi allentati, etc.
- Vibrazioni torsionali eccessive come ad es. smorzatore di vibrazioni difettoso, volani o giunti di accoppiamento difettosi.
- Indebolimento del materiale dopo un precedente danneggiamento dei cuscinetti oppure perni di banco ricotti etc.
- Rettifica non consentita dei cuscinetti dell'albero motore.
- Danneggiamenti meccanici dell'albero prima del montaggio.
