**SI 1458**

# SERVICE INFORMATION

## BOMBAS DE AGUA NO ESTANCAS DEBIDO A UN AGENTE REFRIGERANTE ERRÓNEO

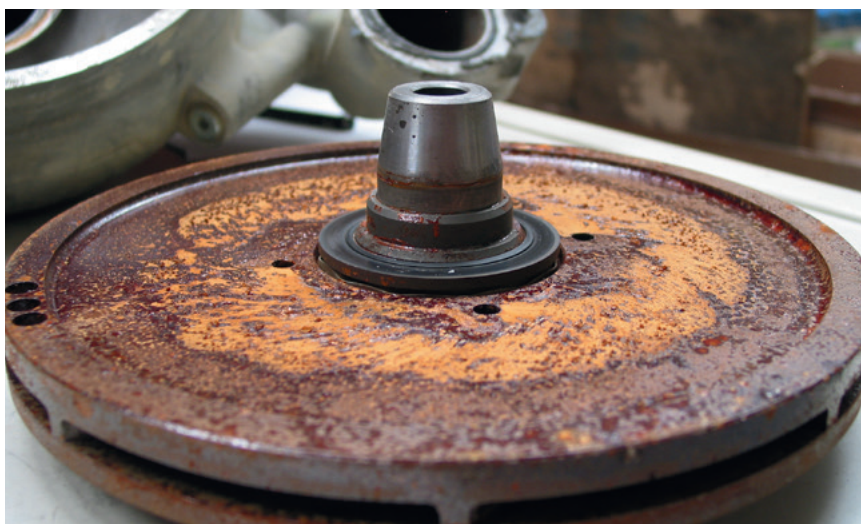
La corrosión en el sistema de refrigeración se origina debido al uso de agentes refrigerantes envejecidos o erróneos. Debido a esta circunstancia, las bombas de agua con un alto grado de corrosión quedan excluidas de la garantía.

Rueda-hélice corroída

Utilice únicamente el agente refrigerante autorizado por el fabricante para añadir a la mezcla de líquido refrigerante. Evite utilizar agua con un grado de dureza elevado ( $> 20^{\circ}$  dH) o agua procedente de plantas desalinizadoras.

un funcionamiento perfecto y la durabilidad de la bomba de agua. Por motivos de seguridad recomendamos utilizar una relación de la mezcla 50:50.

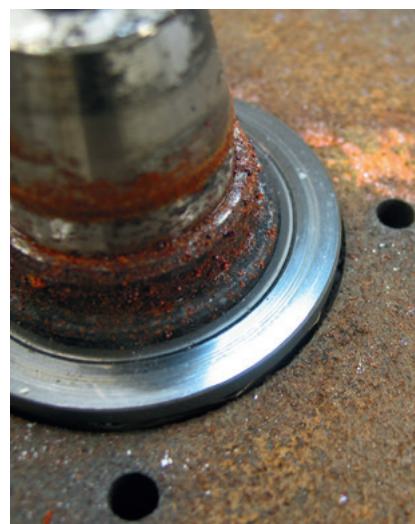
Principalmente, las partículas sólidas corroídas que se desprenden de la superficie del sistema de refrigeración destruyen los sellos mecánicos de las bombas de agua. La causa principal de esta corrosión en el interior del sistema de refrigeración es una protección anticorrosiva del líquido refrigerante insuficiente.

Sellos mecánicos dañados: las partículas extrañas han corroído la superficie de deslizamiento
