**SI 1198**

# SERVICE INFORMATION

## GUASTO DEL SISTEMA DI LUBRIFICAZIONE DEL MOTORE

### PERDITA DI OLIO A PRESSIONE A CAUSA DELLA ROTTURA DEL COPERCHIO DI CHIUSURA DEL FILTRO DELL'OLIO

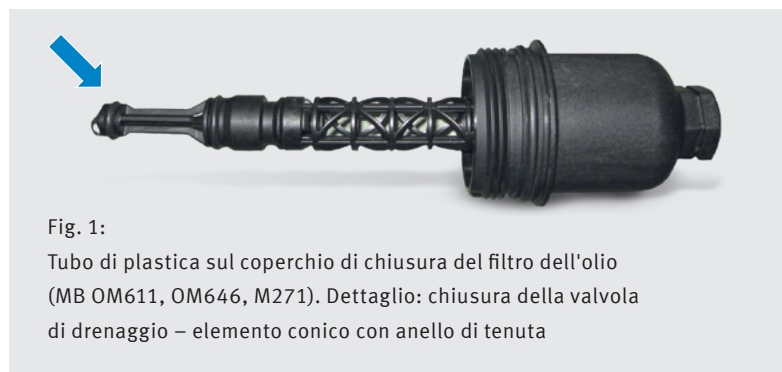
Sul fondo del corpo filtro olio di solito si trova una valvola di drenaggio che facilita la sostituzione del filtro dell'olio. Nella versione illustrata (Fig. 1) all'estremità del tubo di plastica vi è un elemento conico. Questo elemento conico chiude il foro di drenaggio quando il coperchio di chiusura del filtro dell'olio è avvitato. Svitando il coperchio di chiusura del filtro dell'olio il foro di drenaggio si apre. L'olio all'interno del corpo filtro olio

Fig. 1:  
Tubo di plastica sul coperchio di chiusura del filtro dell'olio (MB OM611, OM646, M271). Dettaglio: chiusura della valvola di drenaggio – elemento conico con anello di tenuta

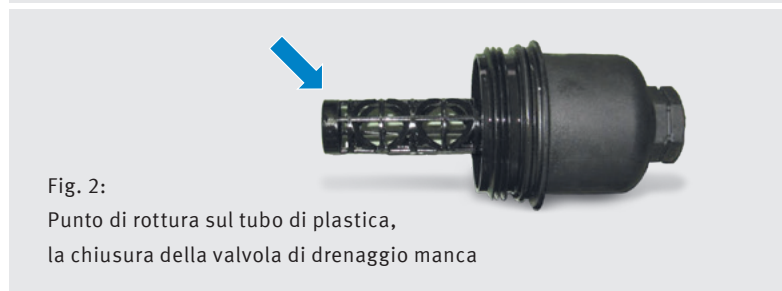
A seguito della rottura del tubo di plastica sul coperchio di chiusura del filtro dell'olio (Fig. 2) l'olio a pressione in uscita dalla pompa dell'olio defluisce in modo incontrollato nella coppa dell'olio. Si verifica una perdita di pressione dell'olio motore con i danni e i problemi al motore descritti sopra.

Fig. 2:  
Punto di rottura sul tubo di plastica, la chiusura della valvola di drenaggio manca

durante la sostituzione dell'olio motore maneggiare con cautela l'unità del filtro dell'olio. Il tubo di plastica sul coperchio di chiusura del filtro dell'olio è sensibile all'applicazione di forza e può rompersi. Il punto di rottura (Fig. 2) può verificarsi in punti diversi. Quando si estrae la cartuccia del filtro dell'olio il tubo di plastica rotto può restare incastrato nella cartuccia del filtro dell'olio e senza che ce ne rendiamo conto viene smaltito. Occorre inoltre accertarsi che gli anelli di tenuta elastomerici sul coperchio di chiusura del filtro dell'olio vengano sostituiti regolarmente.
