SI 1081

# SERVICE INFORMATION

## MÓDULO DE ALIMENTACIÓN DE COMBUSTIBLE

### SE SUPRIME LA BOMBA EYECTORA

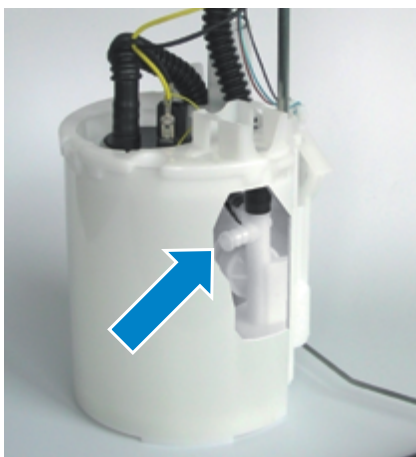
alimentación de combustible está provista de un conector ciego (véase Fig. 1) que puede verse desde arriba en el módulo de alimentación de combustible.

Fig. 1:  
Vista del módulo de alimentación de combustible (vista vertical) con conector ciego

La bifurcación de la manguera correspondiente en el módulo de

Al desmontar el módulo de alimentación de combustible antiguo se debe retirar también la manguera con la bomba eyectora del depósito de combustible.

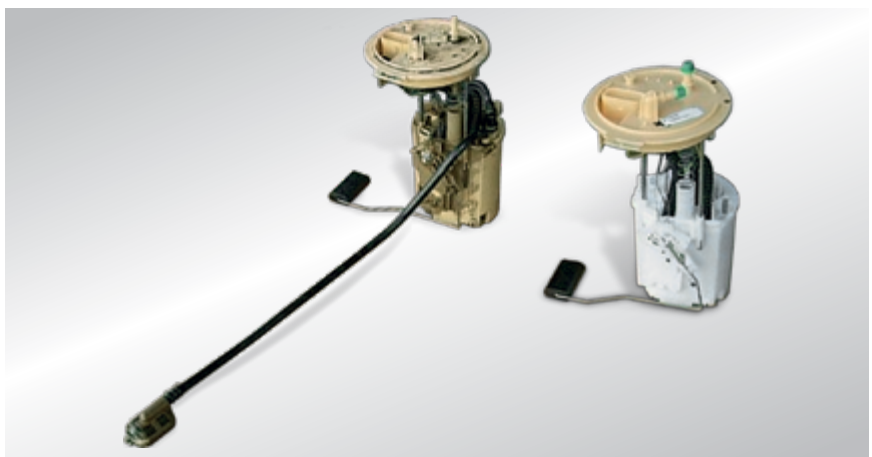
El módulo de alimentación de combustible instalado originalmente dispone de una manguera adicional con una bomba eyectora externa (véase Fig. 2, izquierda).

Fig. 2:  
Izquierda: módulo de alimentación de combustible instalado originalmente con bomba eyectora externa  
derecha: módulo de alimentación de combustible 7.02550.32.0

Gracias al perfeccionamiento técnico la bomba eyectora externa en el módulo de alimentación de combustible Pierburg 7.02550.32.0 ya no es necesaria.
